# 宗方校区 避難所機能確保

宗方小学校体育館(避難所)の機能確保について

【発行者】  
防災まちづくり活動を展開する  
特定非営利活動法人  
EPP

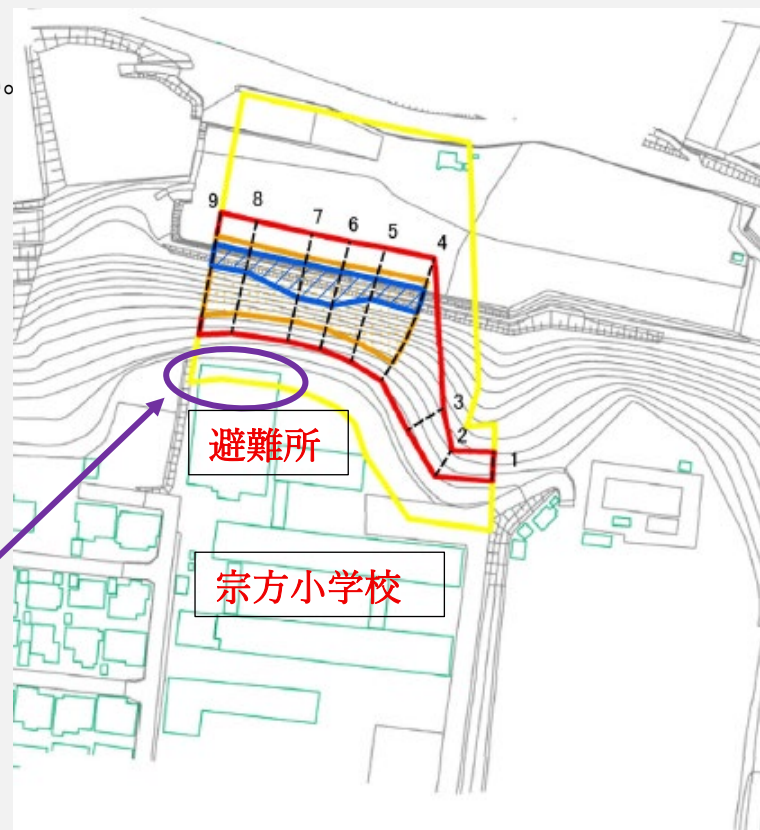
- ◎避難所(体育館)の一部が、土砂災害警戒区域のイエローゾーンに入る。
- ◎宗方小学校の校舎は、土砂災害警戒区域には該当しない。
- ◎がけ地の下側は、墓地の管理事務所があるものの、民家等はない。

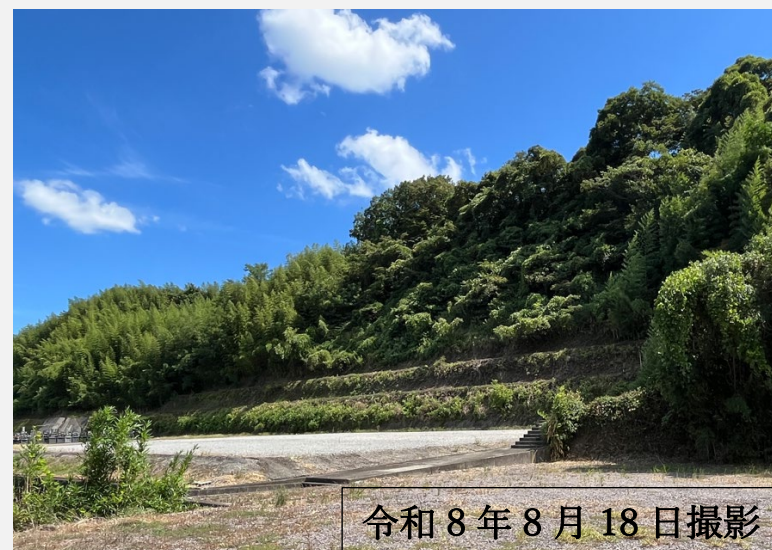
令和8年8月18日撮影

- ◎**斜面(崖地)は**、木や草に覆われており、詳細は不明だが、**崩壊の可能性が懸念される。**
- ◎下端部は簡易な小段が2段ある。
- ◎**がけ地の下側は**、平坦となっており、**現時点での利用はない。**
- ◎写真の左奥は既に墓地として利用されており、徐々に範囲を広げている。
- ◎がけ地の上側は、高木があり、そのすぐ先に避難所である体育館がある。

- ◎現地盤の改良(法枠工、吹き付工、アンカー工)のみでは、傾斜角・高さに変更がなく、土砂災害警戒区域の解除に繋がらない。
- ◎約15mの土地買収を行い、**傾斜角を30度未満とすることで、土砂災害警戒区域解除の可能性**がある。
- ◎その上で適切な、擁壁工や法枠工などの実施が必要

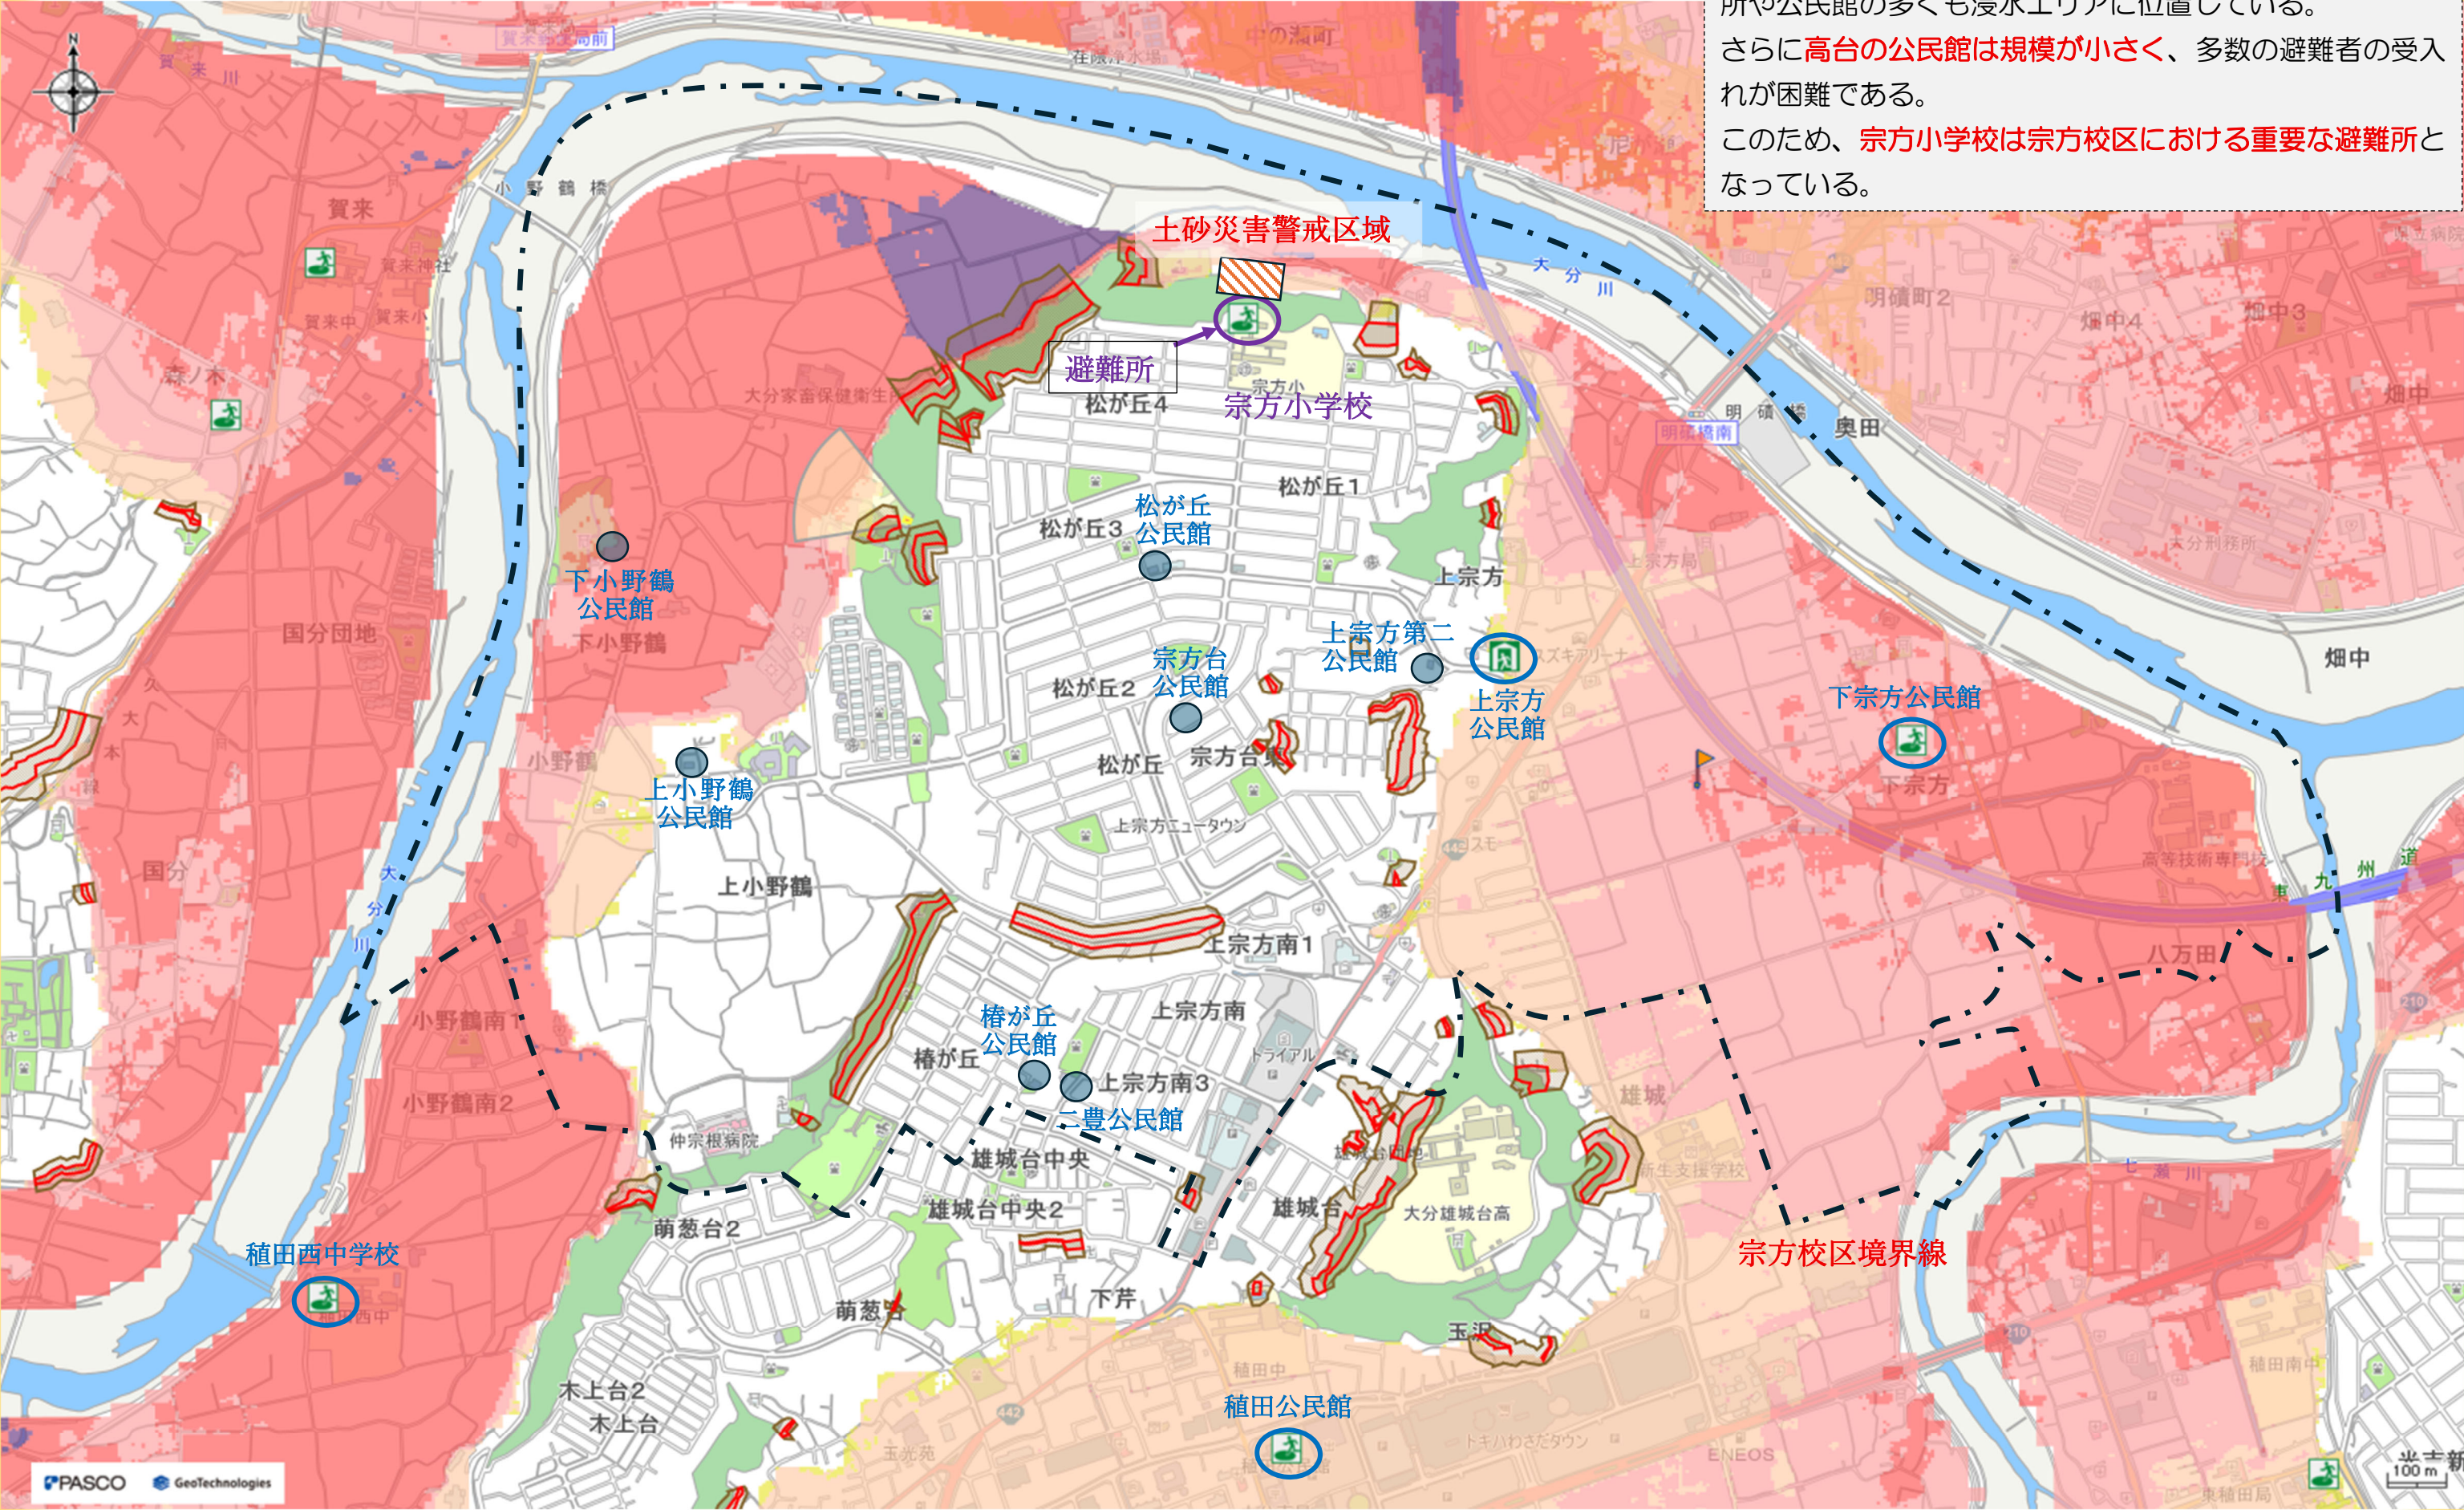
# 宗方校区周辺 ハザードマップおよび避難所の位置等の情報

宗方校区は広範囲が浸水想定区域となっており、他の避難所や公民館の多くも浸水エリアに位置している。  
さらに高台の公民館は規模が小さく、多数の避難者の受入れが困難である。  
このため、宗方小学校は宗方校区における重要な避難所となっている。
